# Estudio Calidad de Agua, Norma Chilena 1333 para Uso Recreativo con Contacto Directo: Veranos 2016, 2017 y 2018

Centro Regional de Estudios Ambientales (CREA),  
Universidad Católica de la Santísima Concepción, Chile.  
[www.bienpublicolagolanhue.cl](http://www.bienpublicolagolanhue.cl)

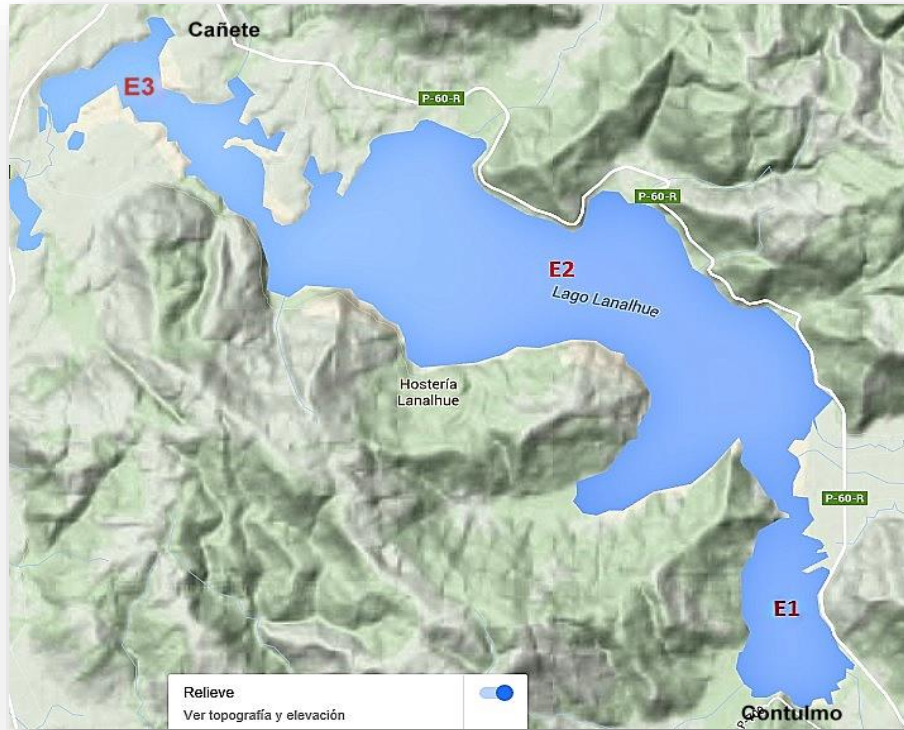
Figura 1: Sitios Muestreo Calidad de Agua NCh. 1333

Durante los inicios de las temporadas de verano de los años 2016, 2017 y 2018, el Centro Regional de Estudios Ambientales de la Universidad Católica de la Santísima Concepción realizó los estudios de calidad de Agua de la Norma Chilena 1333 asociados al uso recreacional de las aguas con contacto directo. El muestreo fue distribuido y realizado en tres zonas del Lago Lanalhue (ver figura 1), específicamente en la zona cercana a Contulmo (E1), Centro del Lago (E2) y la zona de Peleco (E3). El análisis de los parámetros se realizó en laboratorios de Biotecmar Servicios, perteneciente a la UCSC, el cual presenta certificación del Instituto de Normalización Nacional (INN) para los análisis respectivos.
